# **FUITE de PÉTROLE à AUTOUILLET**

## **POLÉMIQUE À PROPOS DE LA REMISE EN SERVICE DU PIPELINE D'ILE-DE-FRANCE**

### **après l'autorisation donnée à TOTAL par l'Etat**

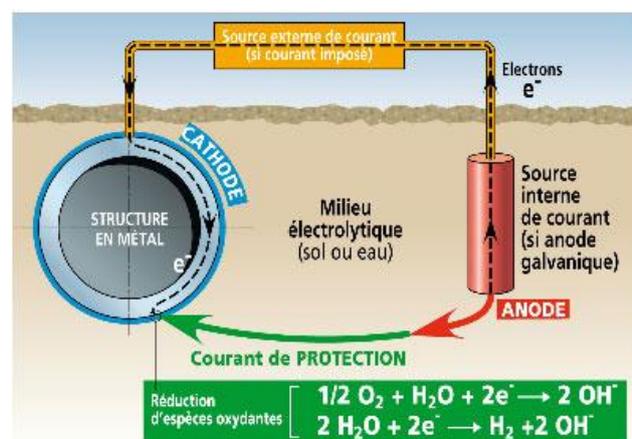
**\*Qu'est-ce que la protection cathodique ? (source CEFRACOR)**

La protection cathodique est une technique permettant de réduire la vitesse de corrosion d'un matériau métallique, en présence d'un milieu aqueux, en diminuant le potentiel de corrosion du métal (polarisation cathodique d'où le terme protection cathodique). L'ouvrage métallique à protéger est alors placé à un potentiel tel que la vitesse de corrosion devient acceptable sur toute la surface de métal en contact avec le milieu aqueux. Pour cela on fait circuler un courant électrique entre une anode auxiliaire et le matériau à protéger qui constitue la cathode. Ce courant qui circule donc du milieu vers le métal, est ajusté de façon à atteindre une valeur de potentiel pour laquelle la vitesse de corrosion du métal devient très faible. Cette protection s'applique à toute structure métallique en contact avec un environnement aqueux notamment les ouvrages en acier au carbone enterrés ou immergés, les surfaces internes de capacités métalliques contenant un électrolyte, ainsi qu'aux armatures du béton. Cette protection est souvent associée à des procédés de prévention de la corrosion tels que les revêtements (peintures, polymères...).

Le courant de protection cathodique peut être appliqué :

- au moyen d'un générateur de courant continu externe branché entre la structure à protéger (cathode) et une anode auxiliaire (appelée déversoir de courant) utilisant tout matériau conducteur d'électricité (de préférence inattaquable) : protection par courant imposé ;
- par couplage galvanique entre la structure à protéger et des anodes constituées d'un métal ou alliage moins noble que le métal que l'on veut protéger : protection par anodes galvaniques.

Quel que soit le système, l'efficacité de la protection dépend de la densité de courant cathodique (donc du potentiel d'électrode atteint) sur la surface du métal que l'on veut protéger. C'est la valeur du potentiel ainsi obtenu qui sert de critère pour estimer l'efficacité de la protection.
